IV - 1

BATIMENTS ET ANALOGUES

IV - 2

REPARATION des VOUTES du MUSEE des COSTUMES de SCENE à MOULINS

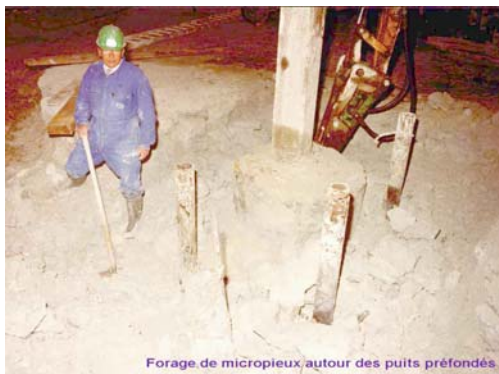
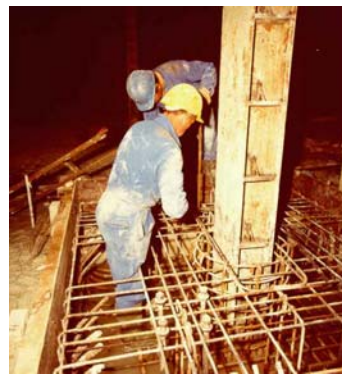
Forage de micropieux autour des puits profonds.

- Mise sous haute surveillance.
- Inspection détaillée.
- Diagnostic.
- Réparation de la structure porteuse (poteaux, fondations, parois moulées). Maîtrise d'oeuvre m1.
- Assistance au maître d'ouvrage lors des expertises judiciaires.

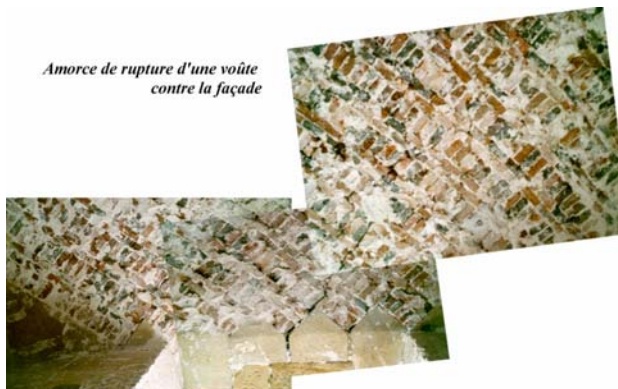
*Amorce de rupture d'une voûte
contre la façade*

Image des désordres entre voûte et façade

Cette étude a nécessité la mise en œuvre de modèles élasto plastiques en grandes déformations. Il est apparu que les façades avaient cédée sous l'effet de poussées successives.

La géométrie des voûtes, très tendues contre la façade, s'en est trouvée affectée à tel point que les voûtes ne travaillaient plus en compression ; d'où la fracture de flexion.

L'entreprise adjudicatrice a proposé un renforcement par coques sandwich. Il a fallu recourir pour cela à une procédure ATEX dont nous avons seuls pu élaborer les justifications.

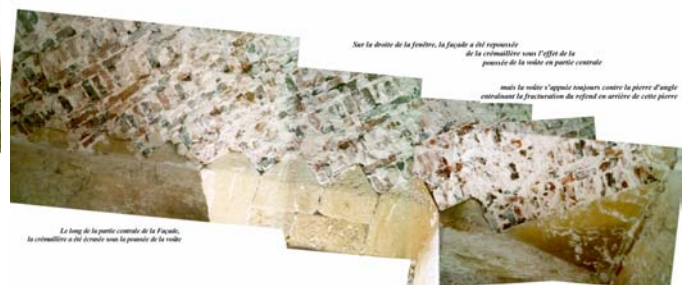
*Sur la droite de la fenêtre, la façade a été réparée
de la corniche sous l'effet de la
poussée de la voûte en partie centrale*

*Le long de la partie centrale de la façade,
la corniche a été évincée sous la poussée de la voûte*

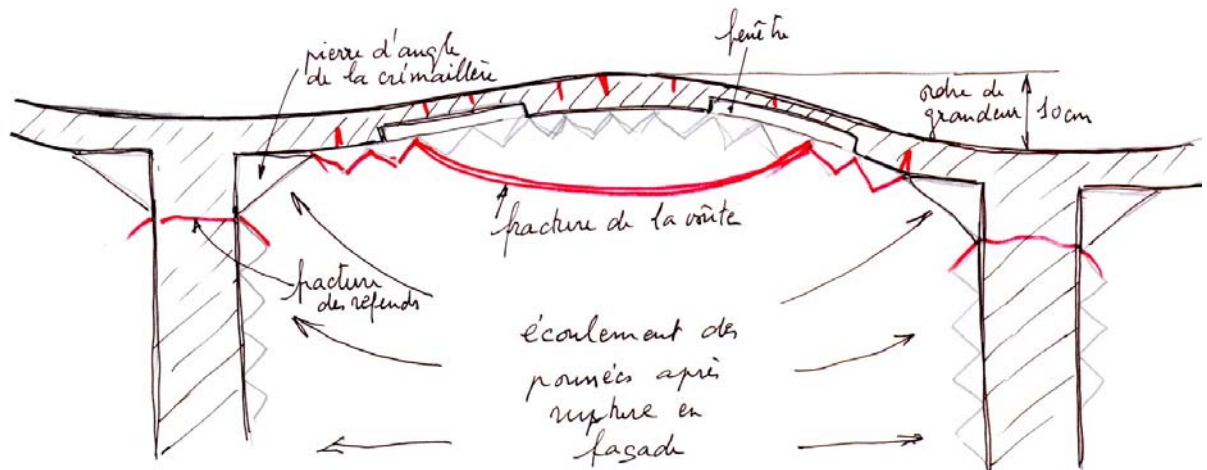
Image des désordres
