ETUDES à CARACTERE

GEOTHECHNIQUE et HYDROGEOLOGIQUE

Nos références « géotechniques » comportent une grande partie des ouvrages cités plus haut
Ci dessous, nous citons un certain nombre de missions à problèmes particuliers ou à caractère purement géotechnique, hydrogéologique ou hydraulique

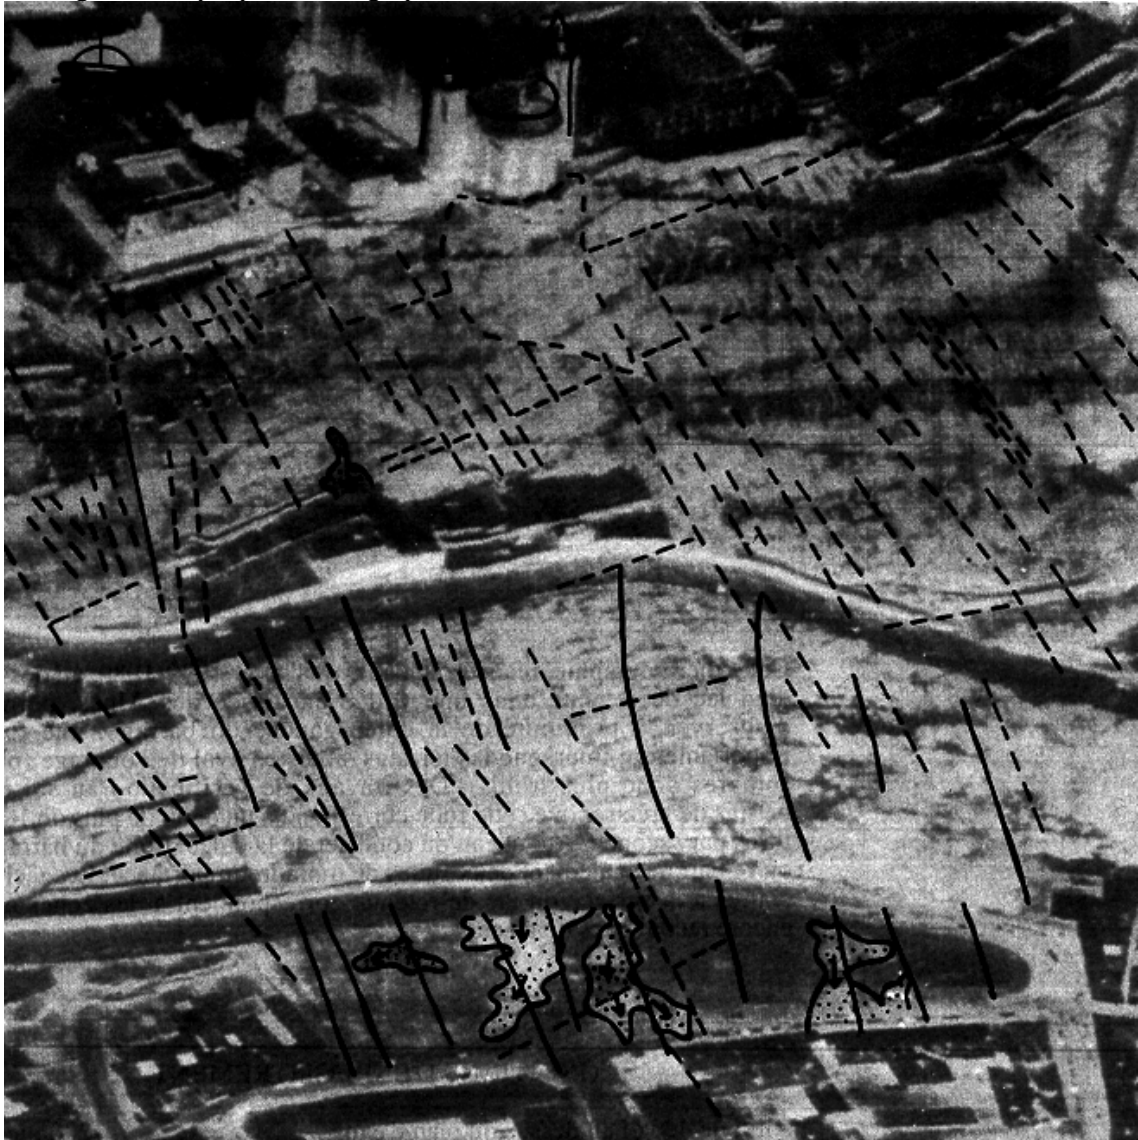
Cette thermographie a été réalisée au mois d'avril 1982; elle révèle les discontinuités affectant la colline de Fourvière (traits pointillés) ainsi qu'une série d'anciennes structures bétonnées probables, qui se superposent exactement aux plans de confortement effectués par la ville de Lyon en 1937 (traits continus). Les zones en pointillés correspondent à des écoulements que la thermographie a également permis de détecter, écoulements contrôlés par la fracturation locale.

Etude géotechnique par thermographie

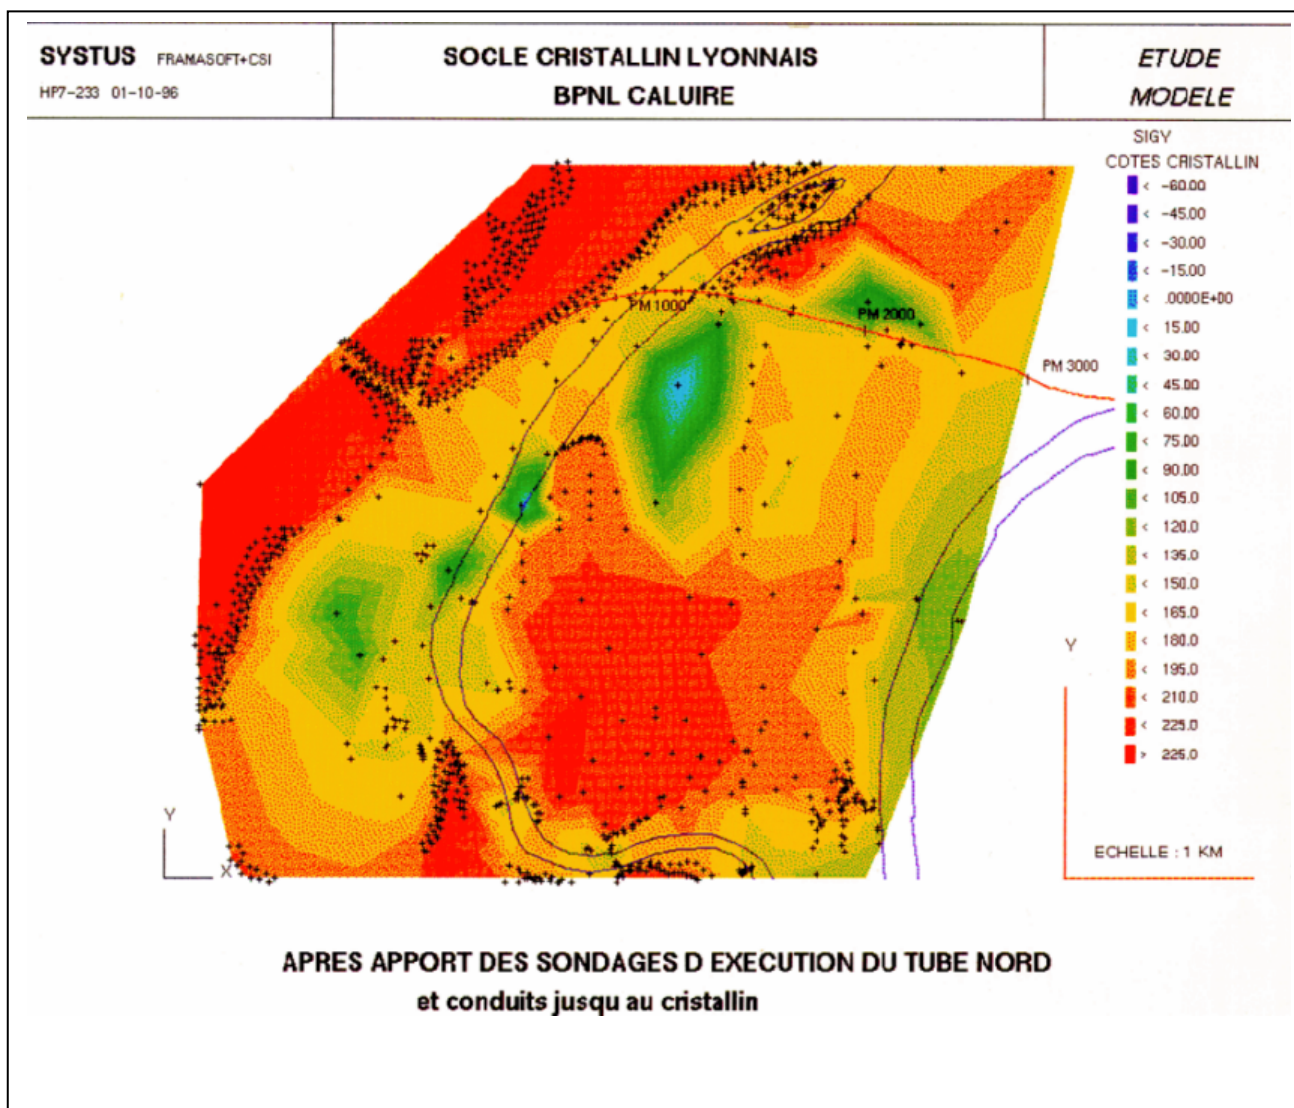
Mauvaise implantation du tunnel

Confirmation lors des travaux et appel en expertise par le groupement concessionnaire.

L'aventureuse et coûteuse liaison souterraine Vaise Croix-Luiset (TEO) a été préférée, malgré mise en garde contre les risques induits par une tectonique cassante.
